## INSPECTIERAPPORT

### pleziervaartuig “LEON BONQUI”

Afmetingen : 14,95 x 3,70 x 0,85 meter  
Bouwjaar : 1997

30 juni 2020, aan boord van genoemd vaartuig, droogstaand bij De Groot te Edam.

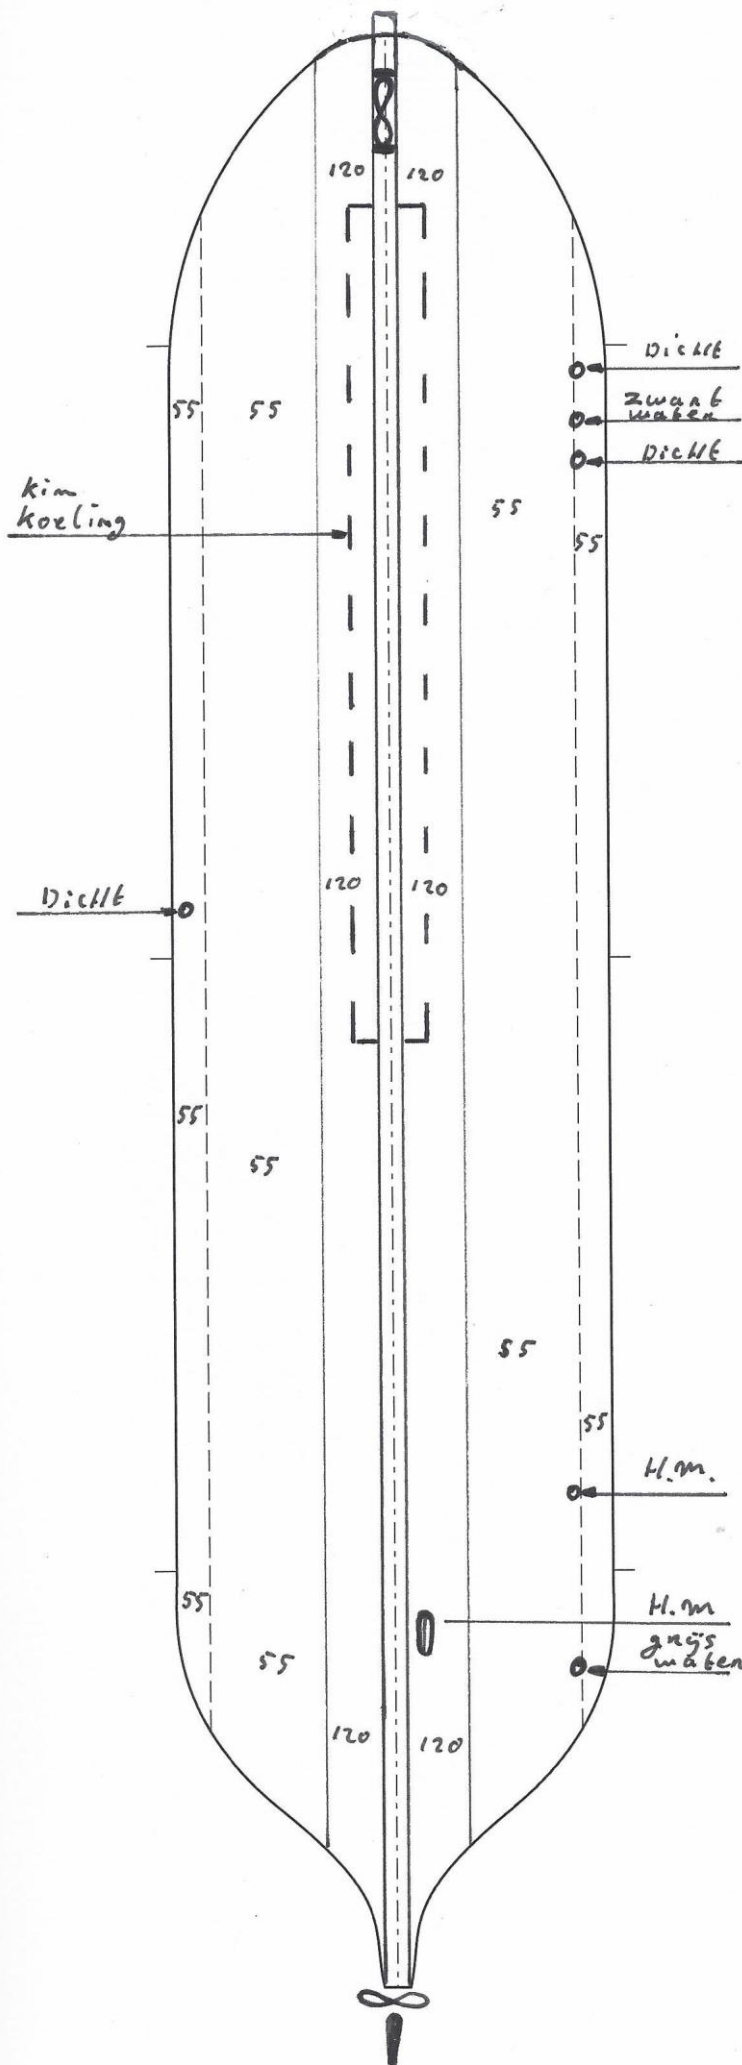
- Het schip is zwaar gebouwd, huidplaten niet goed  
door de conservering heen kunnen meten. Meter  
geeft een dikte van tussen de 5,0 en 6,0 mm aan. Er  
zit geen enkel roestplek aan het schip dus metingen  
zijn overbodig.
- Voor overige opmerkingen; zie reparatielijst.
